# LES IMPACTS DE LA TEMPÊTE XYNTHIA SUR LES PLAGES DE L'ÎLE D'OLÉRON :

## LES REALITES DU TERRAIN

**Mars 2010**

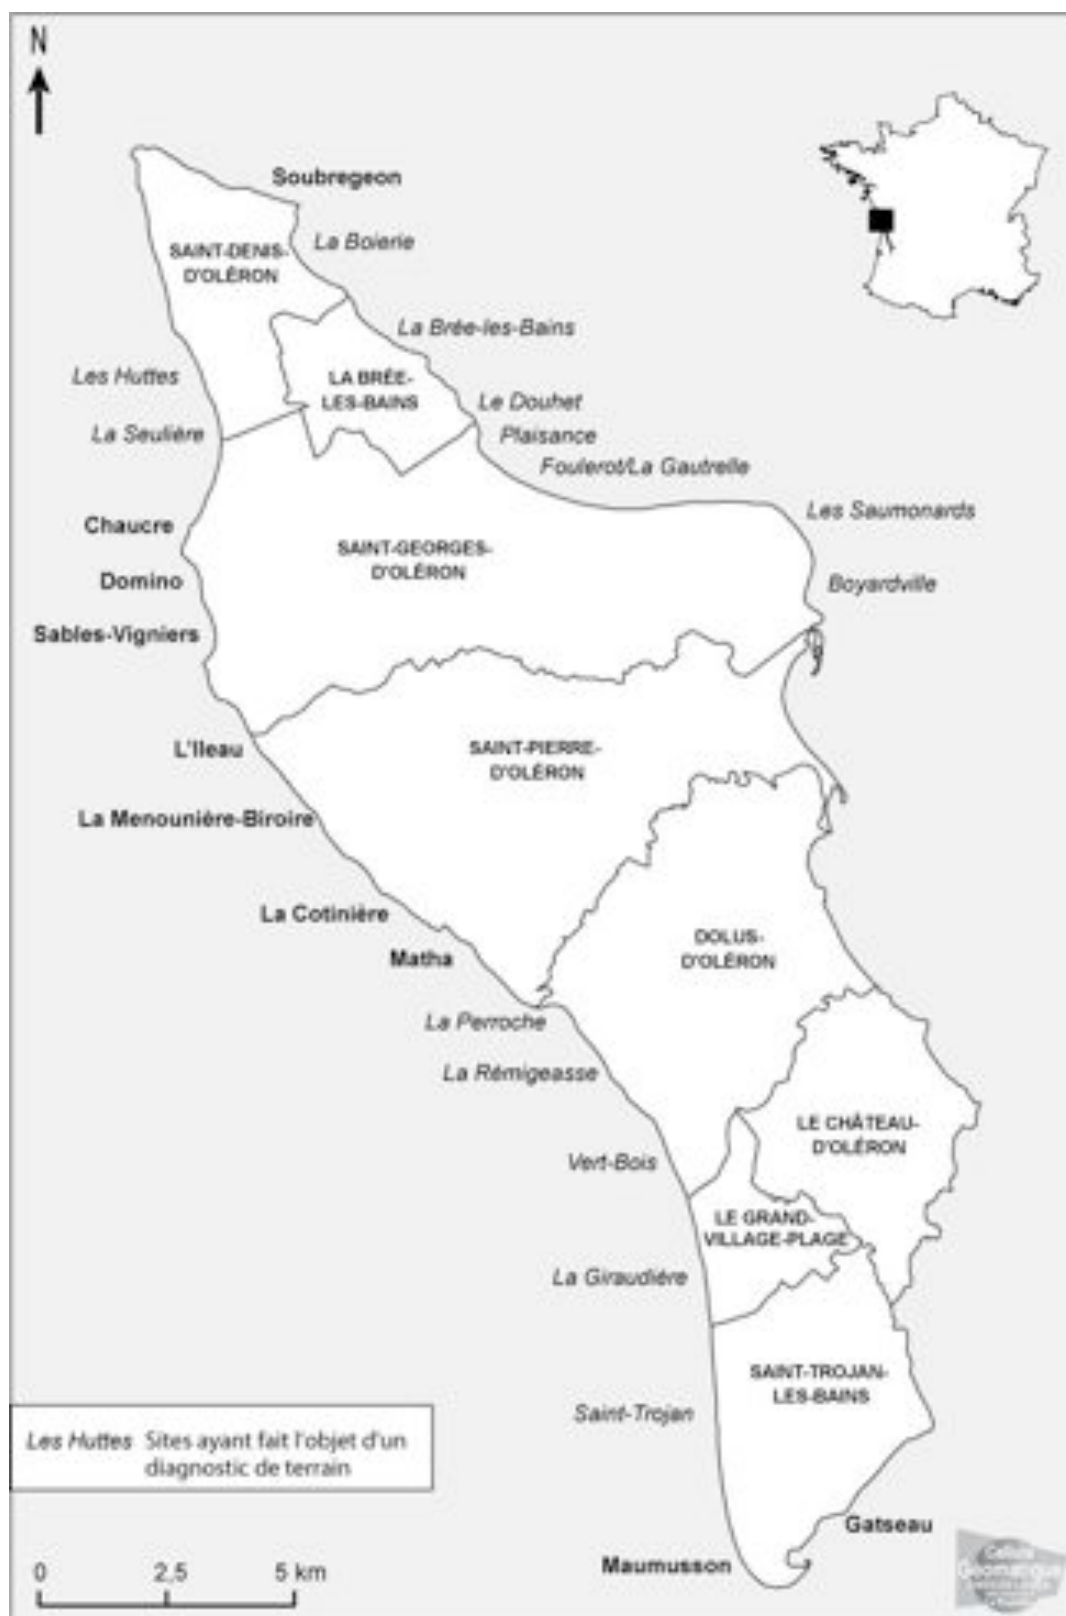
Figure 1 – Cartographie des sites ayant donné lieu à des relevés de terrain à la suite du passage de la tempête Xynthia.

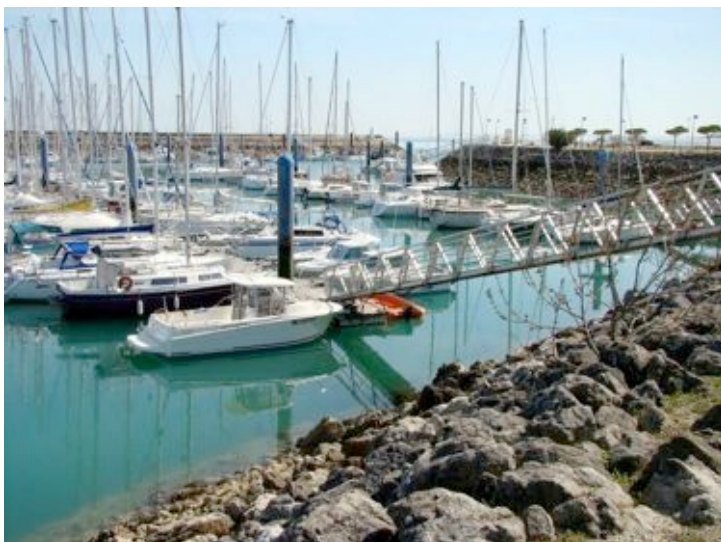
Fig. 2 – Le port de Saint-Denis après la tempête : aucune dégradation ne s'observe, le bassin étant efficacement protégé par les digues et jetées massives qui l'encadrent.

Alors que les principaux ports de la région (en particulier, celui des Minimes) ont été affectés par la tempête, le port de plaisance de Saint-Denis d'Oléron n'a pas connu de dégradation, et les bateaux qui y stationnent n'ont pas été touchés (fig. 2).

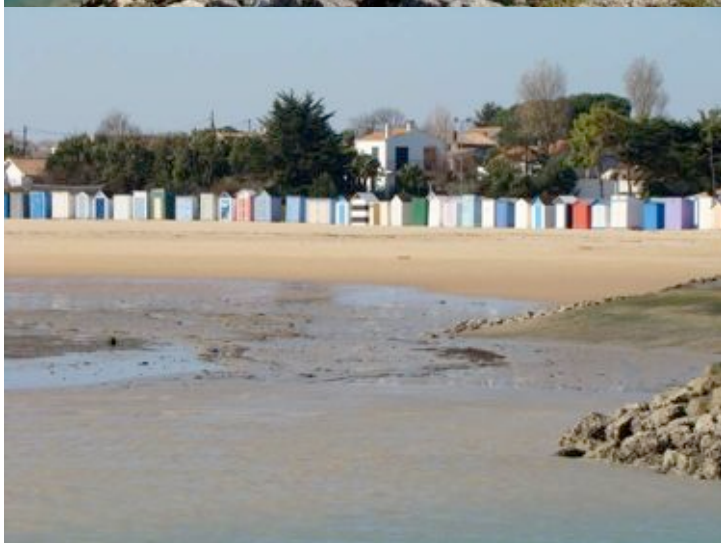
Fig. 3 – La plage de la Boierie après la tempête : les cabines de plage n'ont pas été dégradées par les vagues et la plage n'a pas été érodée.

La plage de la Boierie n'a pas davantage été affectée par les vagues de tempête (fig. 3) : elle a conservé son profil et son volume sédimentaire, et ses équipements (cabines de plage, poste de secours, buvette) n'ont pas été endommagés.

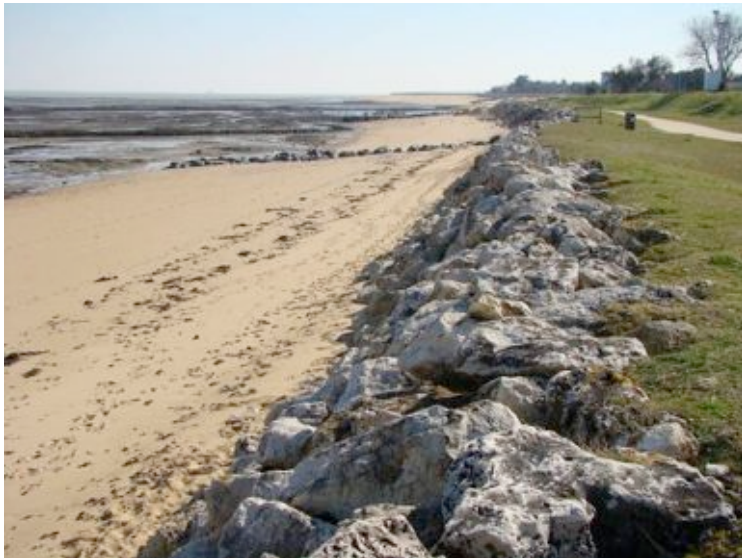
Fig. 4 – Le cordon d’enrochement qui borde la plage entre la Boierie et la pointe de Proires. L’on peut observer le bon état sédimentaire de cette plage, tout à fait comparable à celui d’avant la tempête.

L’on notera, pour information, que ces plages sont rechargées en sable chaque année à la suite du dragage du port de Saint-Denis.

Les plages qui s'étirent entre l'épi qui délimite au sud la plage de la Boierie et la digue massive de la pointe de Proires n'ont pas davantage été affectées par cette tempête. Leur profil et leur volume sédimentaire n'ont pas été significativement modifiés. Et les cordons d'enrochement qui protègent la route côtière et le front de mer aménagé n'ont pas été endommagés (fig. 4).

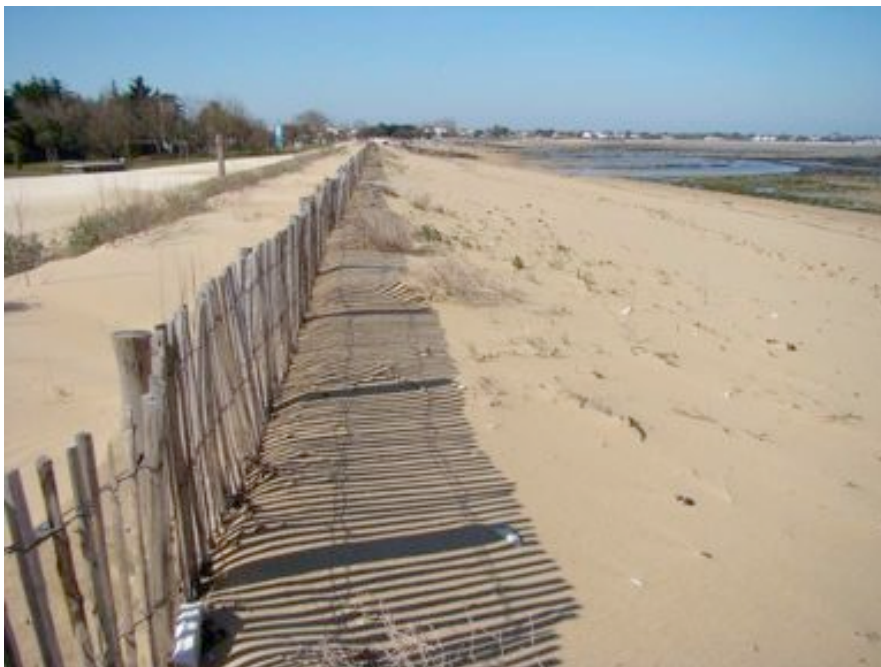
Fig. 5 – La plage artificielle adossée à la digue de la pointe de Proires (vue vers le nord) : maintien de l’état sédimentaire de la plage, de la végétation du haut de plage et absence de dégradation des ganivelles. L’estran qui découvre à marée basse avait conservé sa nature rocheuse après le passage de Xynthia, en l’absence de transfert de sédiments significatif vers le bas de plage et les petits fonds marins.

Le cordon dunaire artificiel et la plage qui ont été créés en 2008 sur la face externe de la digue de la pointe de Proires n’ont pas été affectés par la tempête. Le volume sédimentaire et le profil de cette plage n’ont pas connu de modification significative. La végétation psammophile du haut de plage et les ganivelles qui bordent le sentier aménagé se sont maintenus. Les ganivelles n’ont même pas été déchaussées (fig. 5 et 6).

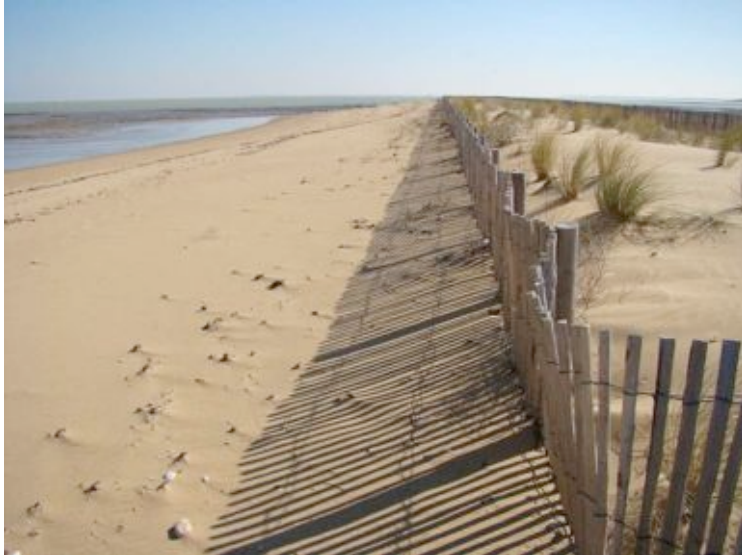
Fig. 6 – La plage artificielle de la pointe de Proires (vue vers le sud) : maintien des ganivelles sur le haut de plage, et des oyats qui avaient été plantés lors de l'aménagement paysager de cette digue.

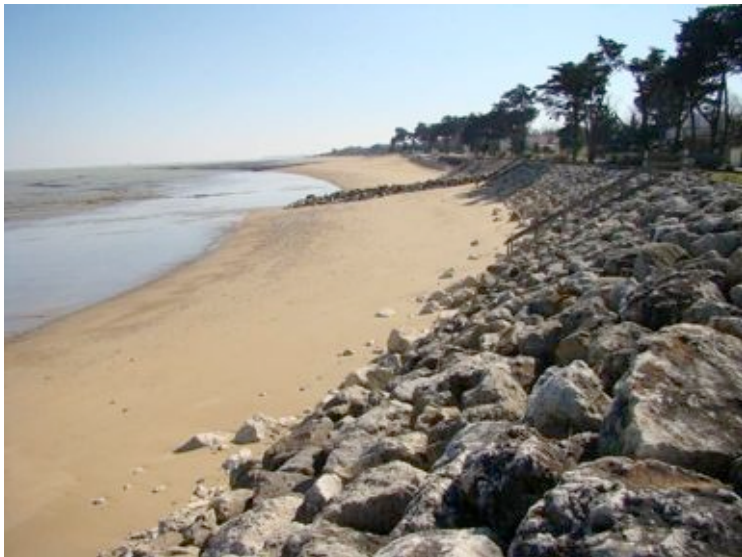
Fig. 7 – Plage de Planginot, la Brée-les-Bains  
La plage s'est maintenue. Le cordon d'enrochement n'a pas été déstabilisé.

La plage de Planginot est affectée par une érosion chronique qui a donné lieu à un recul menaçant pour la route côtière. Cette situation a été à l'origine de l'implantation d'un cordon d'enrochement massif. L'abaissement régulier du niveau de l'estran sableux rend difficile l'utilisation des escaliers d'accès à la plage. L'accès principal, équipé d'une rampe, est par conséquent le plus utilisé. Comme le montre la photographie qui figure ci-dessous, cette plage n'a pas été significativement affectée par la tempête Xynthia (fig. 7).

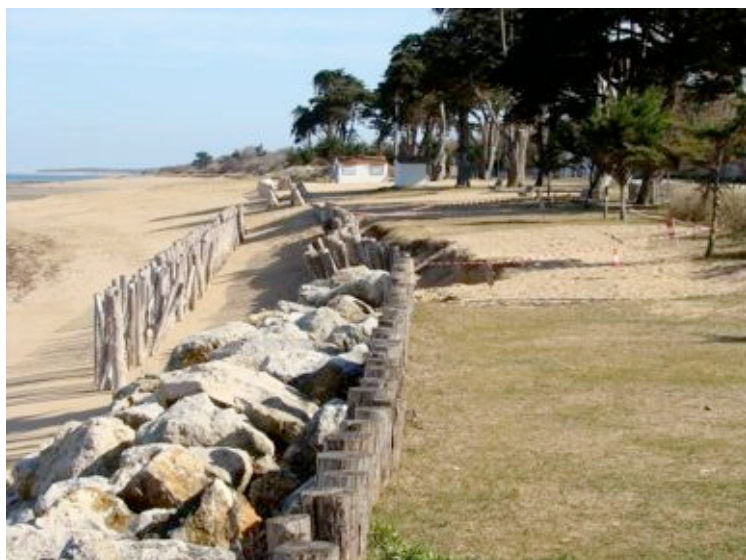
Fig. 8 – Plage de la Brée-les-Bains (vue vers le sud) : les pieux qui bordent le haut de plage sont déchaussés. Cette situation a été aggravée, mais pas créée par la tempête Xynthia. Cette partie du linéaire côtier, située en aval-dérive du cordon d'enrochement que l'on voit au premier plan, est particulièrement fragile.

En arrière-plan, deux bâtiments en dur, le poste de secours et un petit local utilisé l'été lors des matchs de volley.

Les pieux implantés sur le haut de plage sont régulièrement déstabilisés par les vagues. La tempête Xynthia n'a pas eu d'effet majeur sur leur position. L'arrachement de sable à l'arrière de ces pieux a seulement provoqué leur inclinaison (fig. 8). Le volume sédimentaire de la plage n'a pas été modifié par la tempête. La petite avant-dune colonisée par des oyats qui se

développe dans la partie sud de cette plage n'a pas été tronquée par les vagues. Elle présente un état similaire à celui d'avant la tempête.

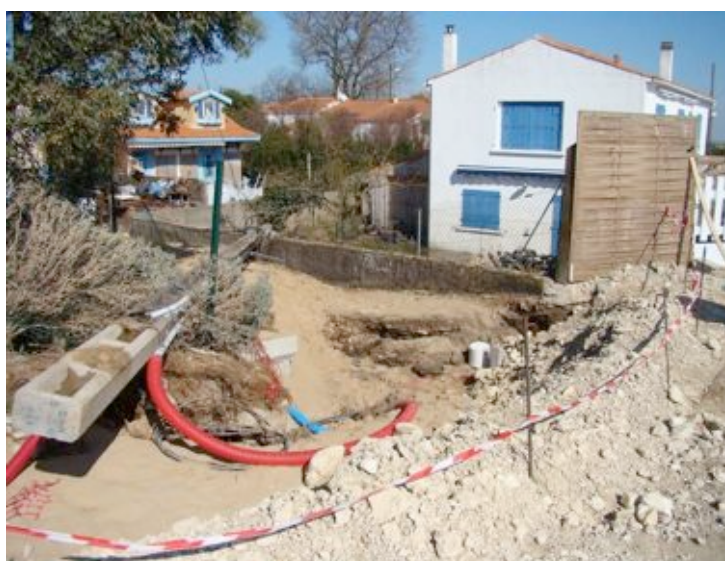
Fig. 9 – Quartier résidentiel situé en bordure du port de plaisance : les réseaux sont coupés et les jardins et maisons sont envahis par l'eau. Une semaine après la tempête, les équipes de pompiers poursuivaient les travaux de pompage.

Le secteur de Boyardville/Fort Royer a été l'un des plus affectés par la tempête Xynthia en raison de sa faible altitude (développement des marais maritimes de la réserve de Moëze-Oléron au sud immédiat du chenal de la Perrotine), de la canalisation de l'onde de tempête par ce chenal, qui a favorisé sa pénétration dans les quartiers résidentiels, et de la rupture de la digue de la Perrotine. Le principal effet de la tempête a été la submersion des quartiers résidentiels du village de Boyardville, depuis les environs du port de plaisance jusqu'à la route départementale 126 (fig. 9). La pénétration de l'onde de tempête dans le chenal de la Perrotine a provoqué d'importantes modifications sédimentaires (forte érosion des berges en aval, forte accrétion sur la rive gauche à l'intérieur du chenal) et des dégâts (déstabilisation des berges et destruction de bateaux, en particulier) (fig. 10 et 11). La zone ostréicole située au sud du chenal (secteur de Fort Royer) a également été affectée.

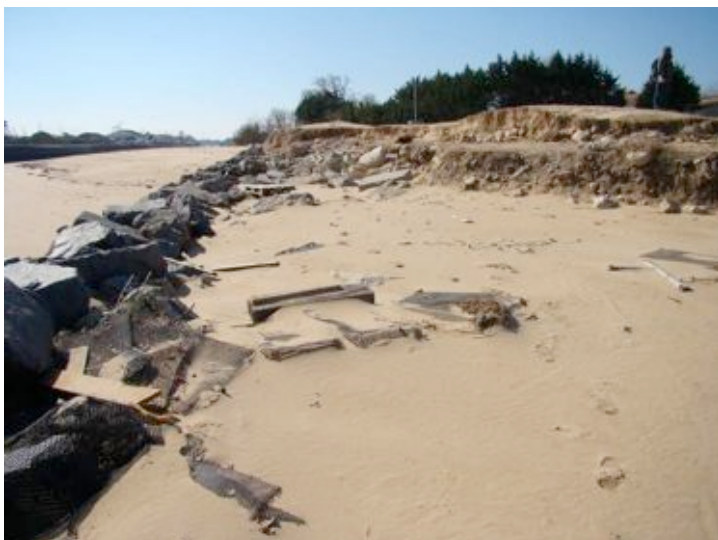
Fig. 10 – Érosion des berges du chenal de la Perrotine dans sa partie aval : on voit bien sur cette photographie l'attaque des berges à l'arrière de la digue de protection, la projection de matériel ostréicole arraché sur l'estran, ainsi que, sur la gauche, le dépôt d'importants volumes de sable à l'intérieur du chenal.

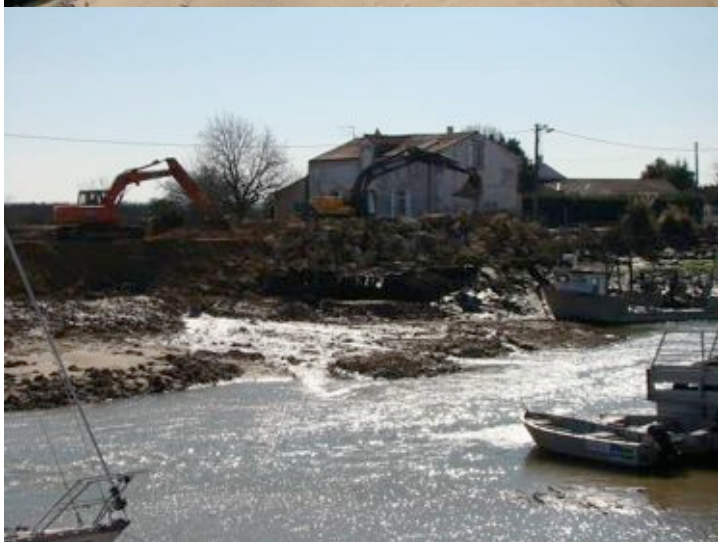
Fig. 11 – Travaux de réfection des berges dans la partie aval du chenal de la Perrotine une semaine après le passage de la tempête.

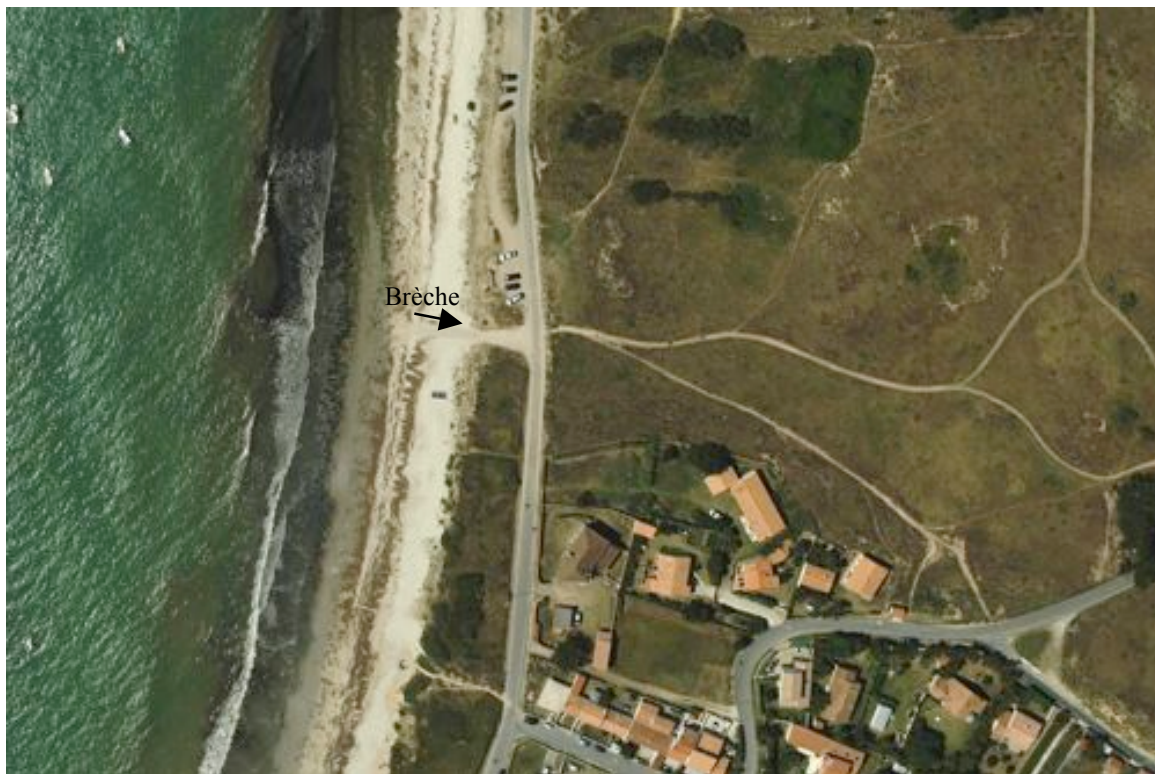
Fig. 12 – La situation avant le passage de la tempête Xynthia : le cordon dunaire est très fragmenté dans sa partie nord, en raison de l'ouverture de passages dans la dune. Le cordon de galets est adossé au bourrelet dunaire qui le sépare de la route côtière goudronnée.

Le secteur nord a été fortement affecté par la tempête. L'existence de brèches, qui correspondent à des cheminements aménagés à travers la dune, a permis la pénétration des vagues et accru l'efficacité de leur action érosive (fig. 12). Elles ont élargi ces brèches et rasé les portions de dune résiduelles qui séparaient la plage de galets de la route côtière.

Par voie de conséquence, la route côtière a été détruite sur la majeure partie de son tracé et le cordon de galets a migré vers le pied de dune pour occuper l'emplacement de la route (fig. 13, 14, 15 et 16). Ce secteur illustre bien les conséquences que peut avoir la fragmentation d'une dune sur un secteur de côte aménagée.

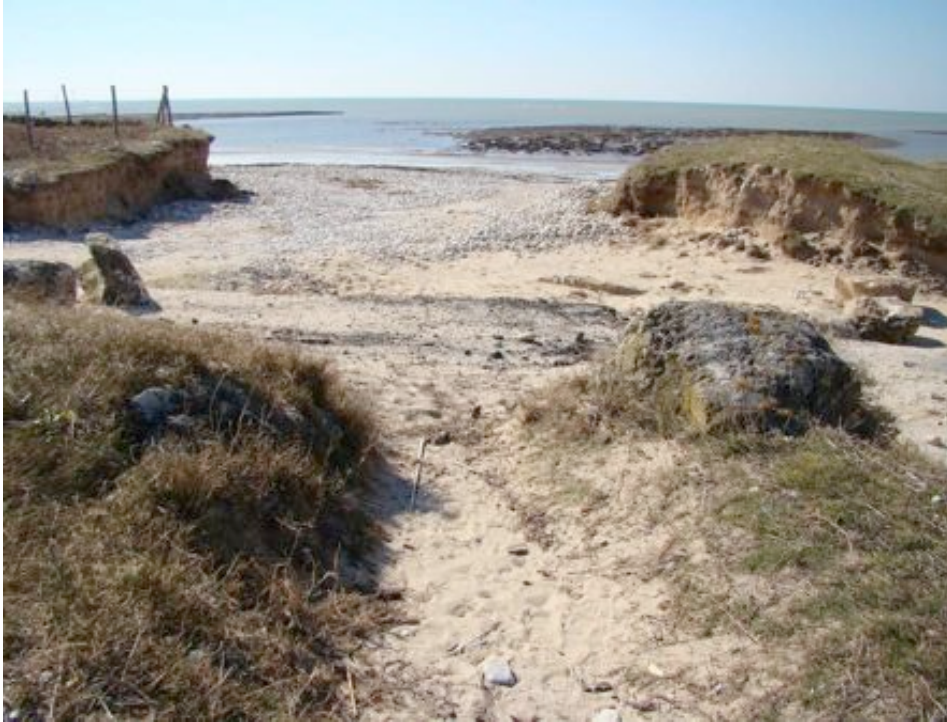
Fig. 13 – Vue sur la brèche ouverte dans la dune, qui a permis aux vagues de s'engouffrer et de détruire la route côtière goudronnée.

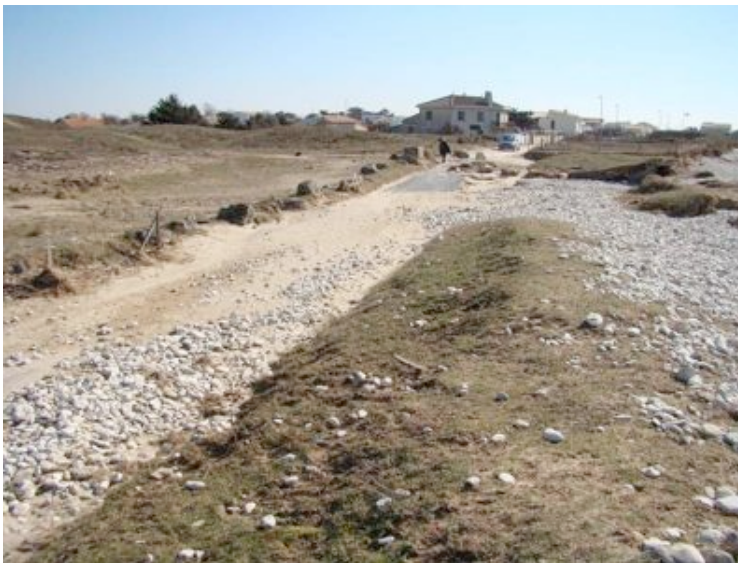
Fig. 14 – Vue vers le sud de la route côtière détruite par la tempête : on voit l'état fragmenté du cordon dunaire, qui a favorisé la pénétration des vagues et renforcé l'efficacité de leur action érosive.

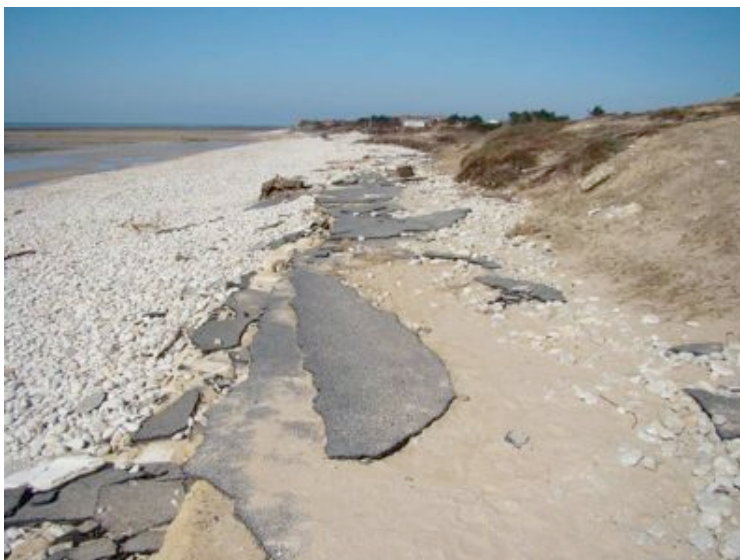
Fig. 15 – Vue vers le nord de la route côtière qui a été détruite par les vagues : le maigre cordon dunaire qui séparait la plage de galets de la route a été emporté par les vagues, ce qui a favorisé la migration du cordon de galets vers l'intérieur. Il occupe aujourd'hui l'emplacement de la route.

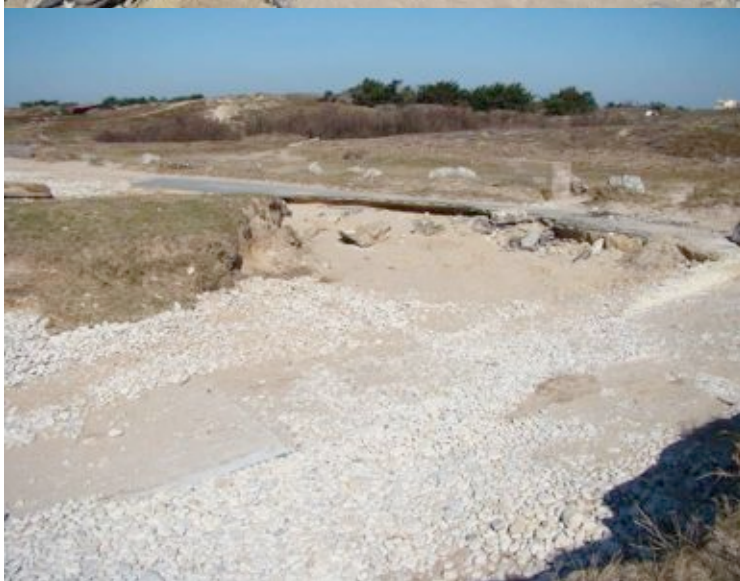
Fig. 16 – Destruction de la route côtière dans l'axe de la brèche ouverte dans la dune

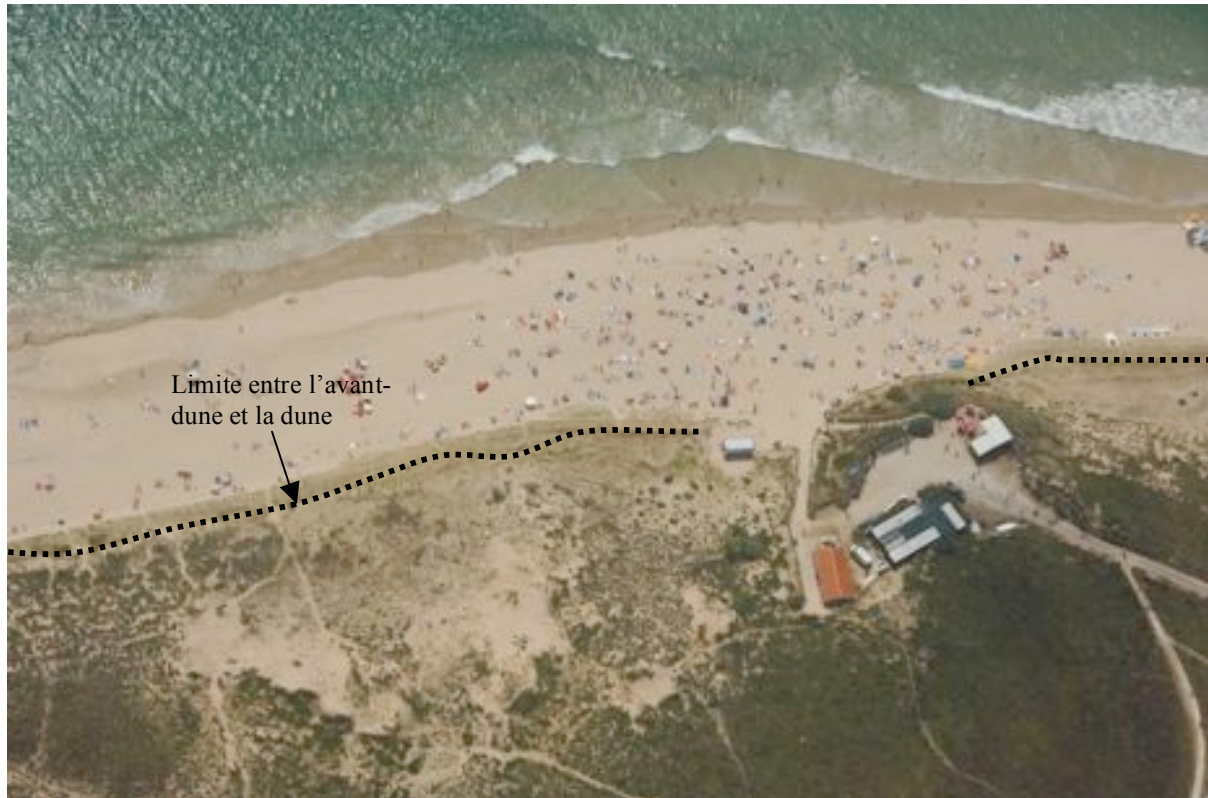
Fig. 17 – Vue aérienne de la partie centrale de la plage des Huttes  
Cliché : Observatoire ECOP, laboratoire LIENSs, Université de la Rochelle-CNRS 6250, 15 juillet 2008.

Immédiatement au sud du secteur précédent, les plages de sable des Huttes et des Seulières ont été fortement affectées par l'érosion, le taux de recul ayant été de 10 à 15 m suivant les secteurs. Avant la tempête, une petite avant-dune existait au pied de la dune blanche, à laquelle elle se raccordait par une pente caractérisée par un profil d'équilibre et colonisée par des oyats (fig. 17).

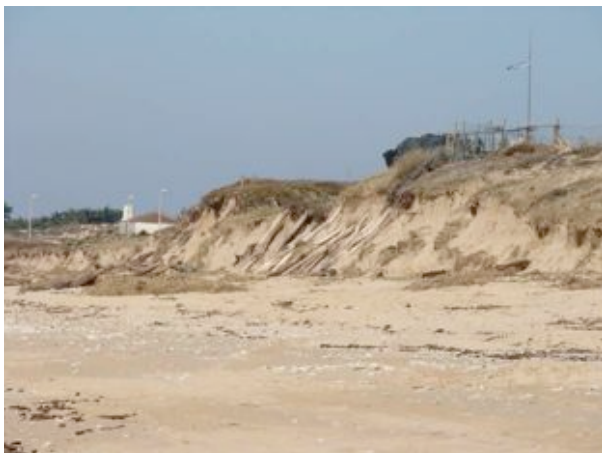
Fig. 18 – Érosion de la dune aux Huttes, au nord de l'accès principal, et installation de pieux sur la falaise par les résidents pour freiner l'érosion.

La tempête a détruit cette avant-dune, érodé la dune blanche sur 10 à 15 m de largeur, la taillant en falaise sur toute sa longueur. Au droit du village des Huttes, les résidents implantés sur le bourrelet dunaire qui sépare la plage de la route ont vu leur parcelle être attaquée par l'érosion. Certains ont tenté de limiter les prélèvements de sable par l'implantation de pieux en bois (fig. 18).

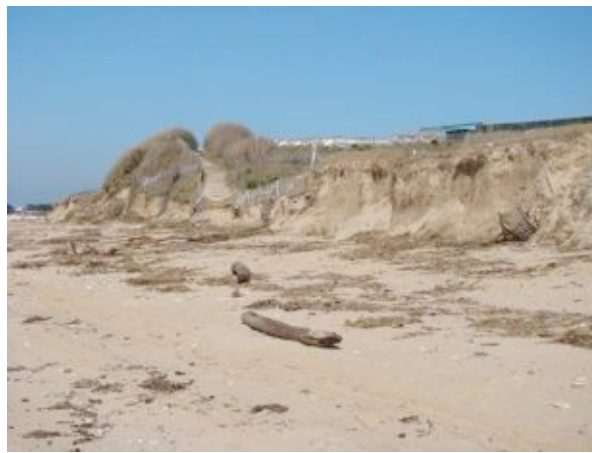
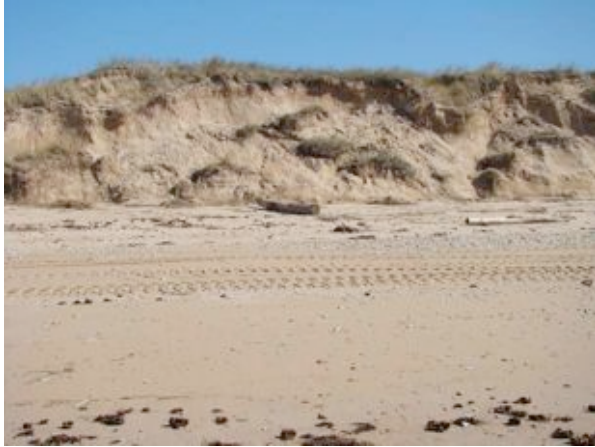
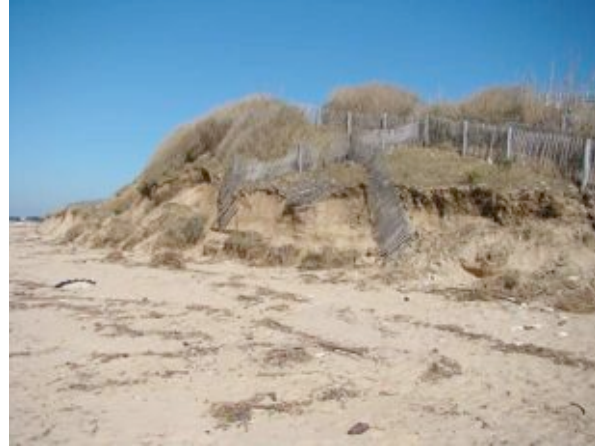
Fig. 19 – Impact de la tempête dans la partie centrale de la plage des Huttes : destruction de l'avant-dune, recul de la dune, arrachage des ganivelles.

Fig. 20 – Érosion de la dune, plage des Huttes, au sud de l'accès principal.

Fig. 21 – Érosion de la dune dans la zone centrale aménagée de la plage des Huttes.

Au droit du principal accès à la plage des Huttes (poste de secours, école de voile), l'avant-dune à oyats a également été détruite et la dune blanche a été érodée sur une quinzaine de mètres de largeur. La partie terminale du sentier d'accès à la plage a été tronquée par l'érosion et les ganivelles qui avaient été implantées pour stabiliser la dune blanche ont été emportées (fig. 19, 20 et 21).

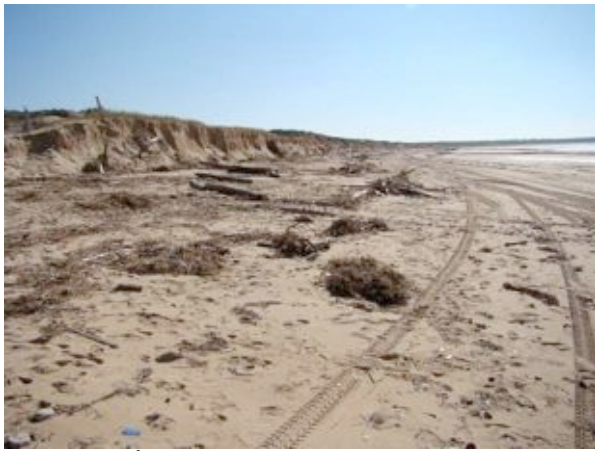
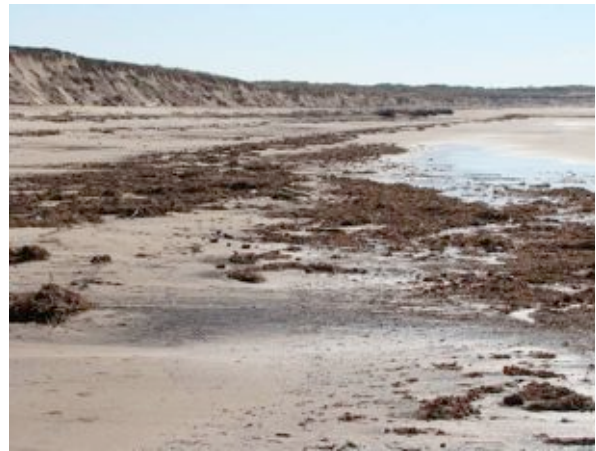
Fig. 22 – Érosion de la dune dans le secteur des Seulières : les végétaux répandus sur la plage ont été arrachés sur la dune ; la pente de la plage a été accrue par le dépôt des sables arrachés à la dune.

Fig. 23 – Vue générale sur la plage des Seulières après la tempête Xynthia. On note, sur la partie droite de la photographie, l'accumulation de sable qui correspond à la formation d'une barre sableuse sur l'estran.

Plus au sud, dans le secteur dit des Seulières, le taux de recul a été équivalent (fig. 22 et 23). Le sable que les vagues de tempête ont prélevé dans la dune s'est accumulé sur l'estran, formant une épaisse barre sableuse. La morphologie de la plage a été considérablement modifiée par les vagues de tempête, les petits lobes successifs, pour partie formés de galets, étant remplacés par cette barre sableuse.

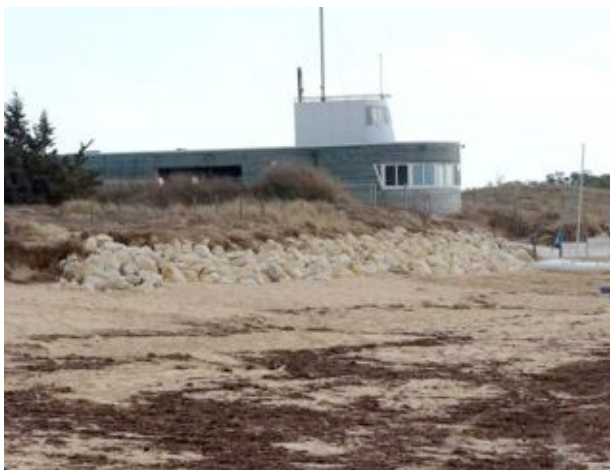
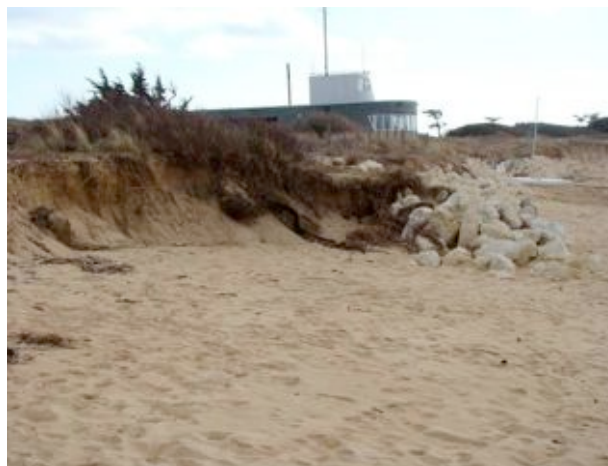
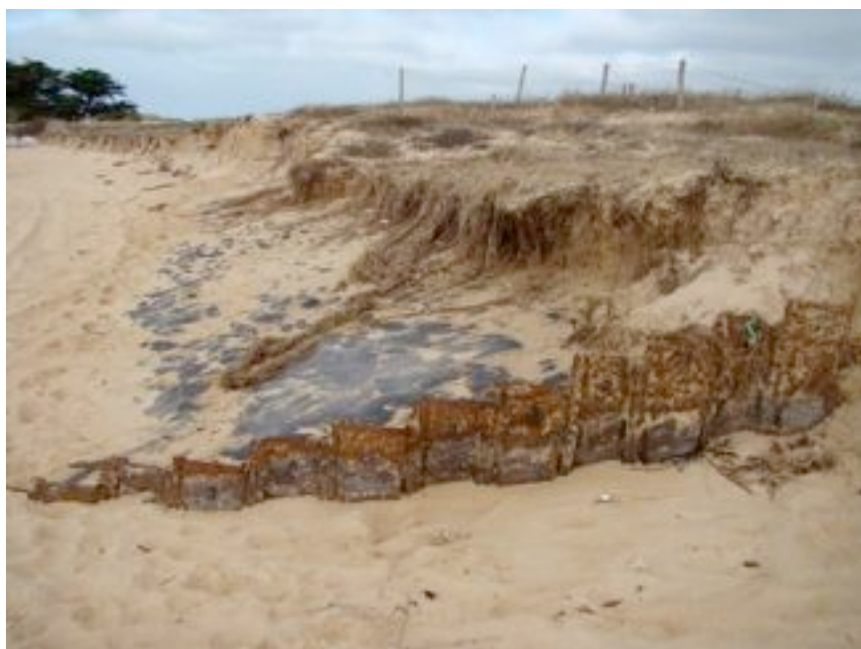
Fig. 24 – Stabilité du secteur central en raison de la présence d'un cordon d'énrochement massif.

Fig. 25 – Recul de la dune au nord immédiat du cordon d'énrochement, dû à l'effet de contournement de cet ouvrage par les vagues.

Fig. 26 – Ouvrage en goudron et métal mis à nu par le recul de la dune au nord du centre nautique de la baie de la Perroche.

Dans la partie centrale de la baie, de part et d'autre du cordon d'enrochement qui protège le centre nautique, la dune a reculé de quelques mètres, ce qui a mis à jour une plaque de goudron (fig. 24, 25 et 26).

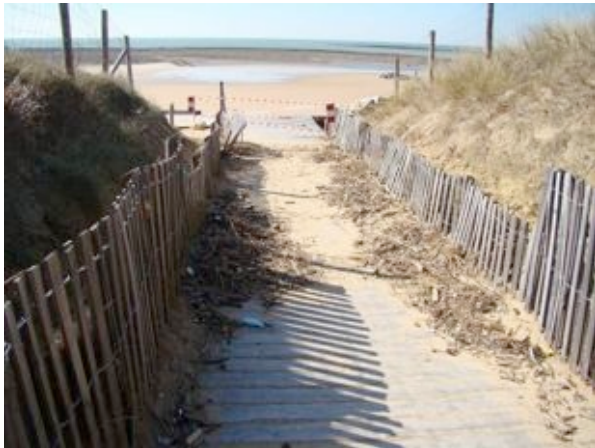
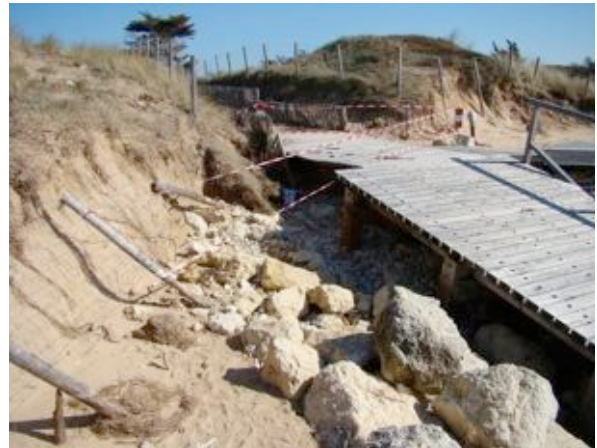
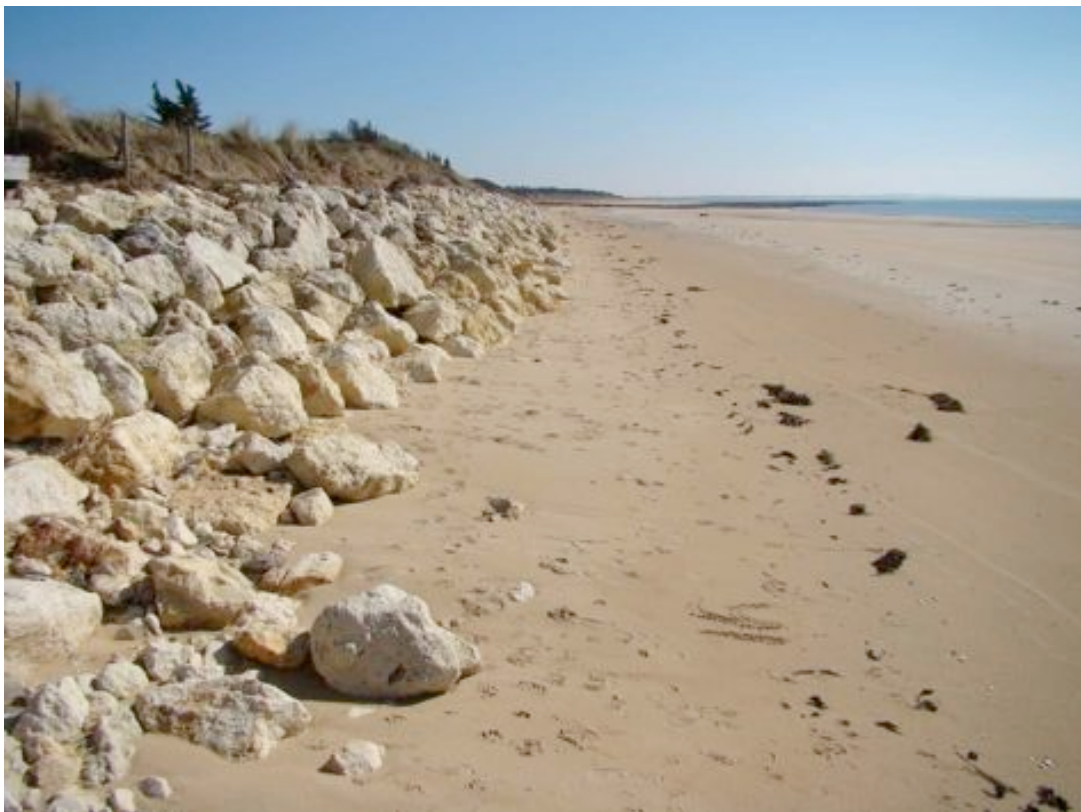
Fig. 27 – Caillebotis menant à la rampe d'accès à la plage. L'on peut noter que les vagues de tempête ont projeté du sable et des végétaux sur le sentier d'accès à la plage.

Fig. 28 – Rampe d'accès de la plage de la Rémigeasse : l'érosion de la dune de part et d'autre de cet équipement a provoqué sa déstabilisation.

Fig. 29 – Vue vers le sud de la plage de la Rémigeasse après la tempête. Le cordon d'enrochement a protégé la dune dans la partie centrale de la plage.

La rampe d'accès à la plage, récemment installée dans le cadre de la politique Oléron Qualité Littoral, a été déstabilisée par les vagues qui ont élargi la brèche aménagée dans la dune. Mais cet équipement n'a pas été détruit et il pourra assez être facilement remis en état pour la saison touristique 2010 (fig. 27, 28 et 29).

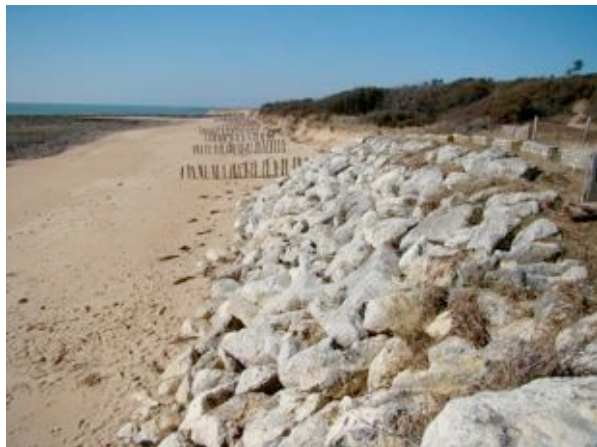
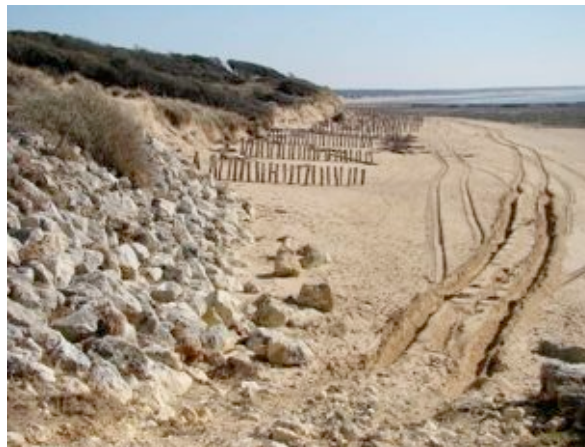
Fig. 30 – Vue vers le nord, secteur de l'Écuissière. Le cordon d'enrochement a fixé le trait de côte au droit de l'aire de stationnement, mais le recul se poursuit de part et d'autre de cet ouvrage.

Fig. 31 – Vue vers le sud, secteur de l'Écuissière. Le recul de la dune boisée a été de l'ordre de 1 à 3 m.

L'aire de stationnement de l'Écuissière est protégée par un cordon d'enrochement massif qui a fixé la position du trait de côte. Mais, de part et d'autre de cet ouvrage, la dune boisée continue à reculer sous l'effet des tempêtes, en dépit de l'installation d'alignements de pieux. Dans ce secteur, le recul de la dune a été modéré, de l'ordre de 1 à 3 m. Les pieux n'ont été ni déracinés, ni arrachés (fig. 30 et 31).

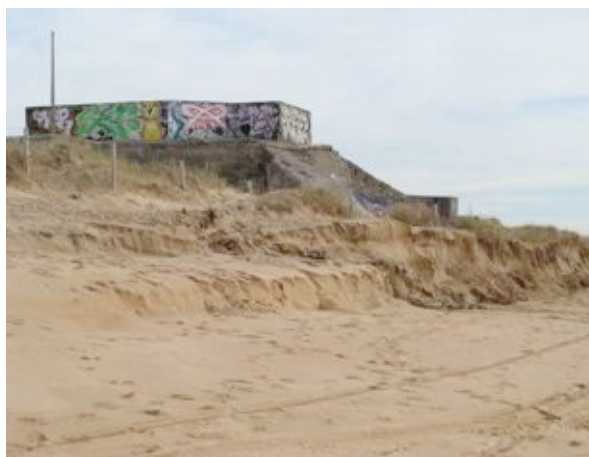
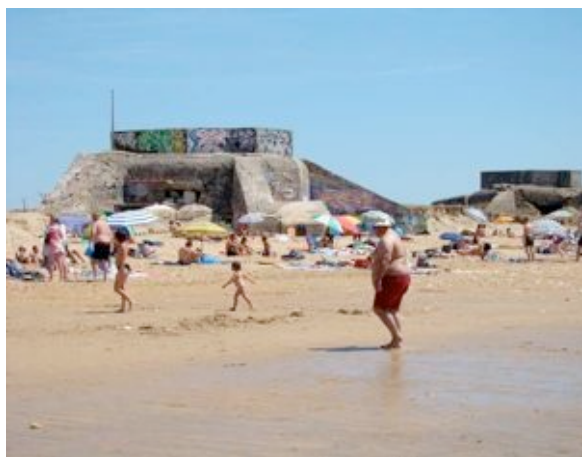
Fig. 32 – Position du blockhaus nord de la plage de Vert-Bois au 30 janvier 2009, après une tempête d'intensité moyenne.

Fig. 33 – Position de ce même blockhaus à cheval entre la dune et la plage le 26 juillet 2009.

La plage de Vert-Bois connaît un recul relativement important, principalement sous l'effet de l'impact des vagues de tempête. Les deux blockhaus qui se trouvent au sud de l'accès principal constituent d'excellents indicateurs de son recul. À la suite de la tempête de la fin janvier 2009, qui avait fait reculer la dune de plusieurs mètres, ils s'étaient retrouvés en limite de falaise dunaire (fig. 32). Au début de l'été 2009, ils se trouvaient à cheval sur la plage et la dune blanche (fig. 33).

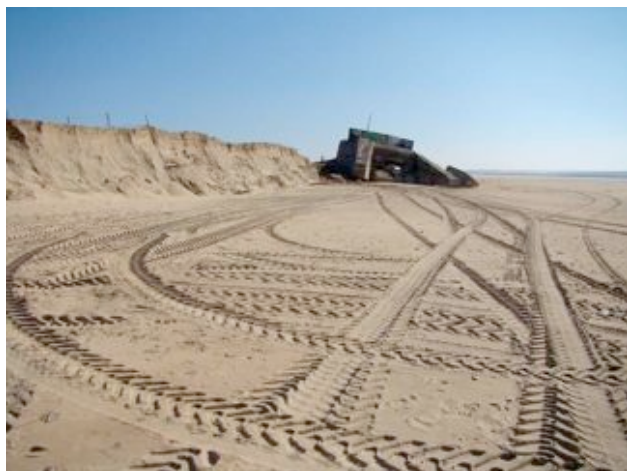
Fig. 34 – Basculement des blockhaus sur la plage à la suite du passage de la tempête Xynthia .

La tempête Xynthia, en provoquant un recul de dune de 10 à 13 m, a fait basculer ces blockhaus sur l'estran (fig. 34).

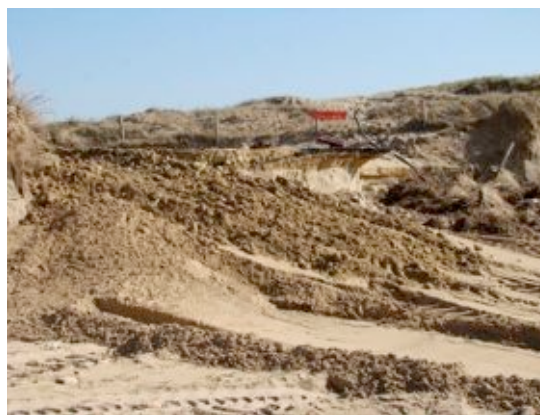
Fig. 35 – La partie terminale de la voie d'accès goudronnée à la plage de Vert-Bois a été tronquée par l'érosion.

La voie d'accès à la plage, qui est goudronnée jusqu'à son extrémité, a été tronquée par le recul du trait de côte (fig. 35).

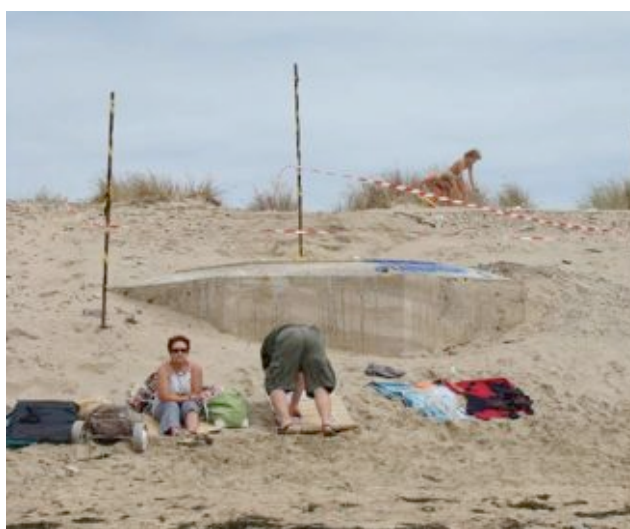
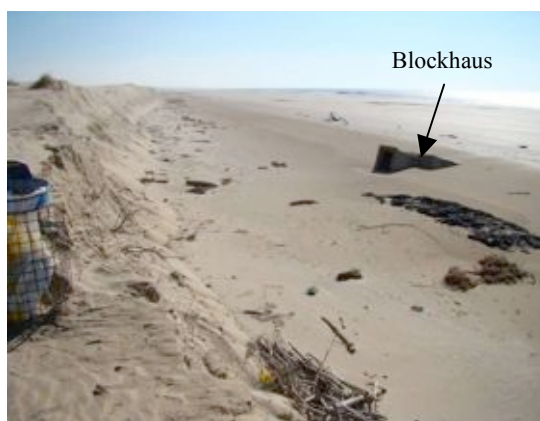
Fig. 36 – Position du blockhaus situé au sud de l'accès principal de la plage de la Giraudière le 26 juillet 2009.

Fig. 37 – La position du même blockhaus après la tempête Xynthia témoigne d'une recul de la dune de plus de 20 mètres.

Sous l'effet de la tempête, la dune blanche a reculé de 20 à 25 m. Le blockhaus qui était enfoui dans la dune au sud immédiat de l'accès central (fig. 36) a été dégagé par l'érosion et basculé sur la plage (fig. 37). Il se trouve aujourd'hui au milieu de l'estran. La comparaison de ses positions antérieure et postérieure à la tempête donne toute la mesure de l'ampleur du recul du trait de côte.

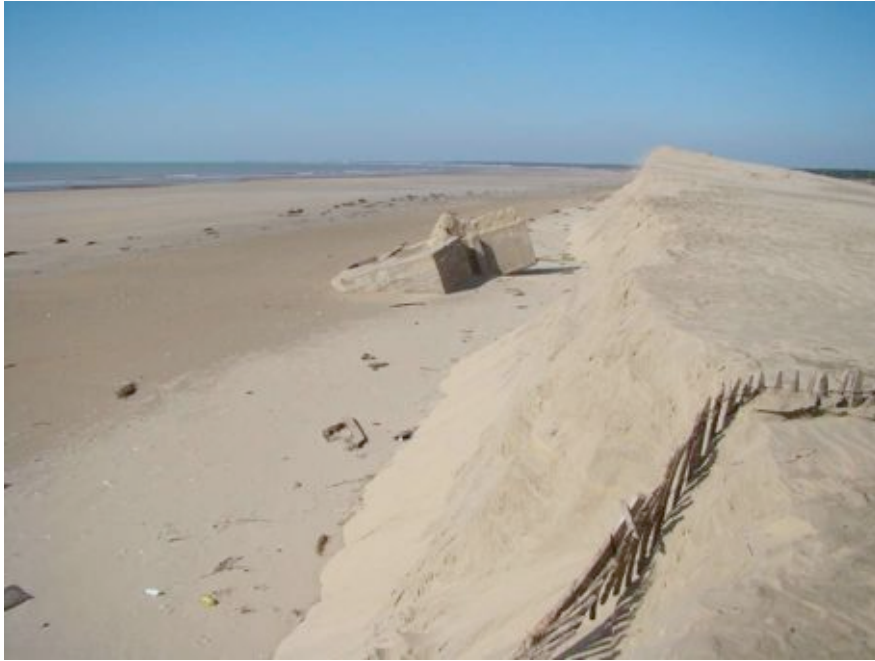
Fig. 38 – Apparition d'un nouveau blockhaus sur la plage au nord de l'accès principal après la tempête Xynthia.  
Cliché : V. Duvat, vendredi 5 mars 2010

Au nord de l'accès, un nouveau blockhaus, qui était jusque-là ensablé, a été dégagé par l'érosion et basculé sur la plage (fig. 38).

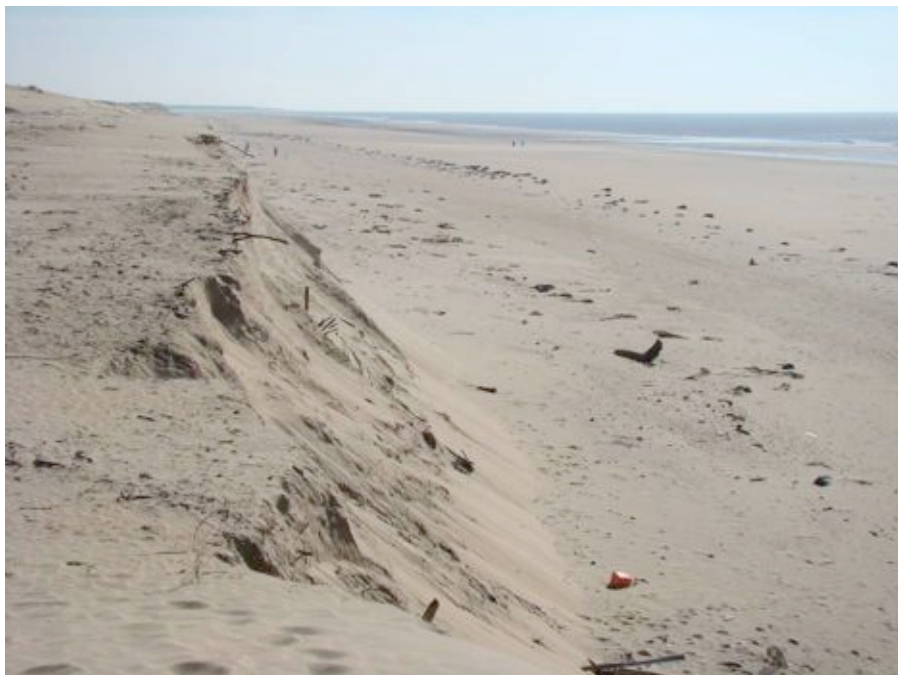
Fig. 39 – Vue vers le sud de la dune, plage de Saint-Trojan, 5 mars 2010.

L'équipe de géologues de l'Université de la Rochelle (Chaumillon, 2010) a mesuré un recul du front de dune de 20 m sur cette plage. Après le passage de la tempête, la dune était taillée en une falaise verticale (fig. 39).
