# LES IMPACTS DE LA TEMPÊTE XYNTHIA SUR LES PLAGES DE L'ÎLE D'OLÉRON :

## LES REALITES DU TERRAIN

**Mars 2010**

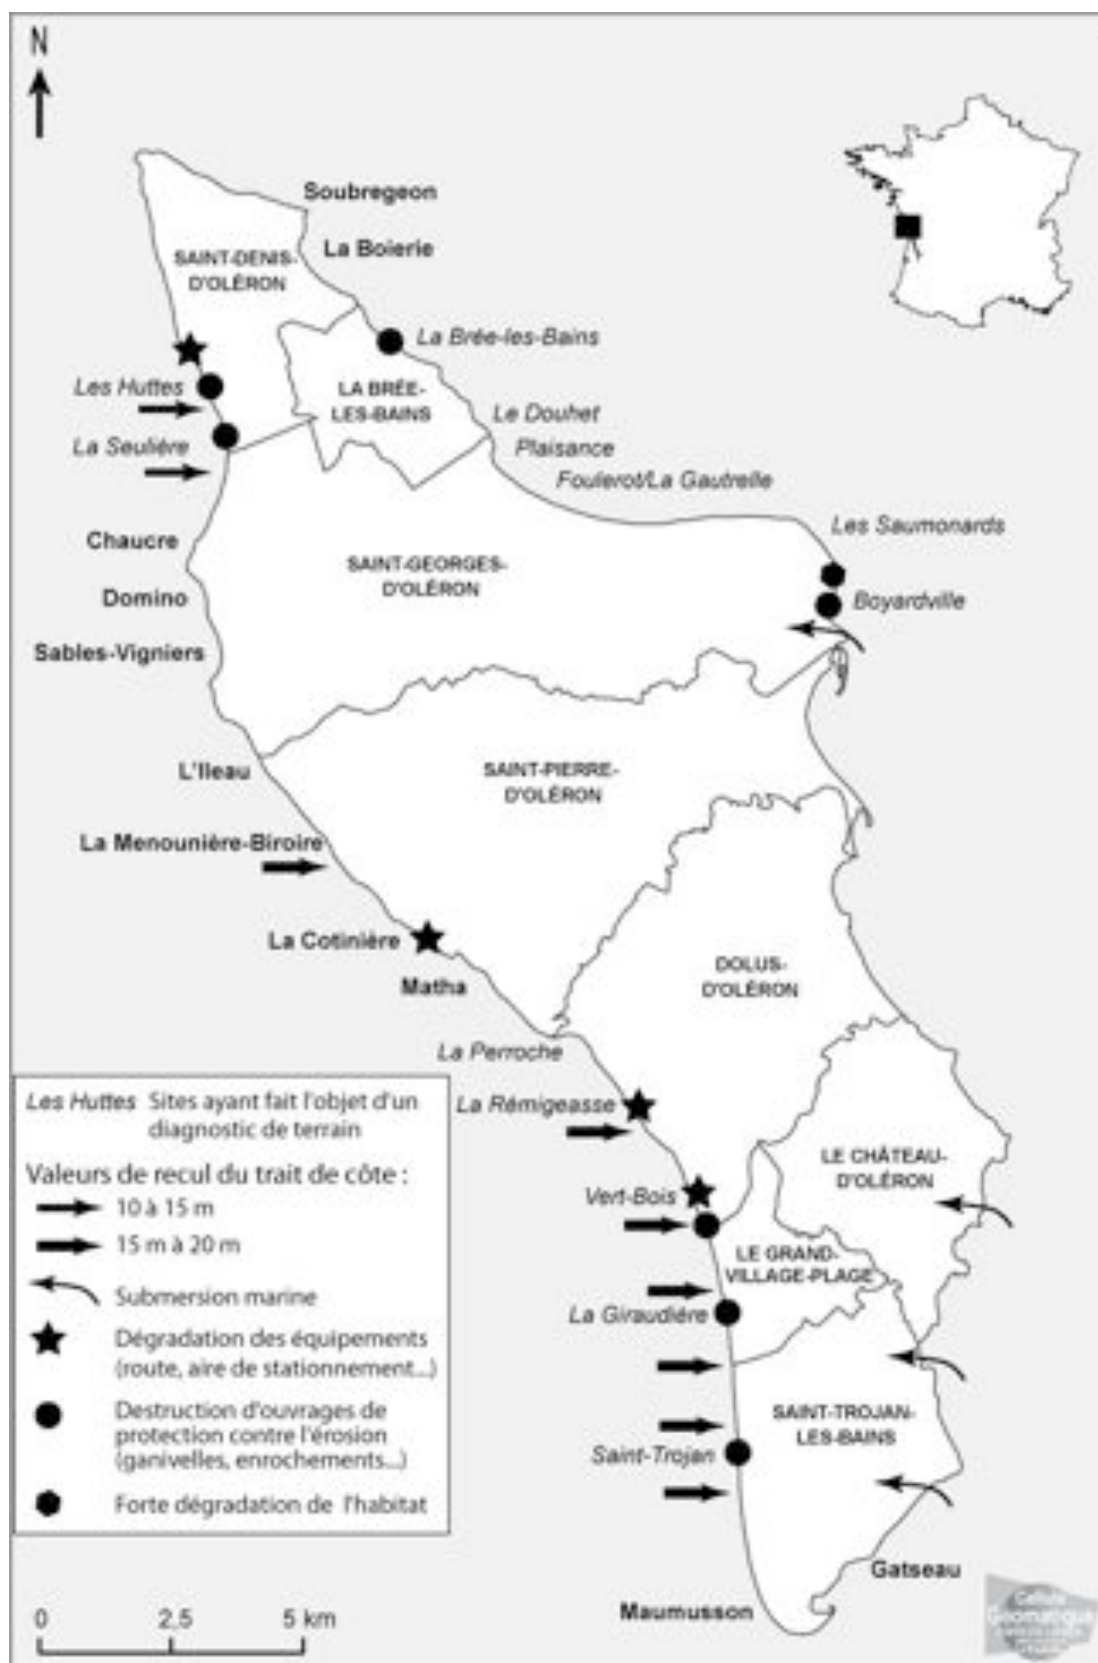
Figure 40 – Carte de synthèse des impacts de la tempête Xynthia à Oléron.  
 Source : relevés de terrain des vendredi 5 et samedi 6 mars 2010.  
 NB : le travail de relevé qui a été effectué n'est pas exhaustif.

L'inventaire des effets de la tempête Xynthia sur les côtes de l'île d'Oléron montre que la nature même des risques et l'ampleur des impacts diffèrent d'une façade littorale à l'autre, selon l'exposition aux houles, et d'un type de côte à un autre, en fonction de facteurs topographiques et morphologiques (fig. 40).

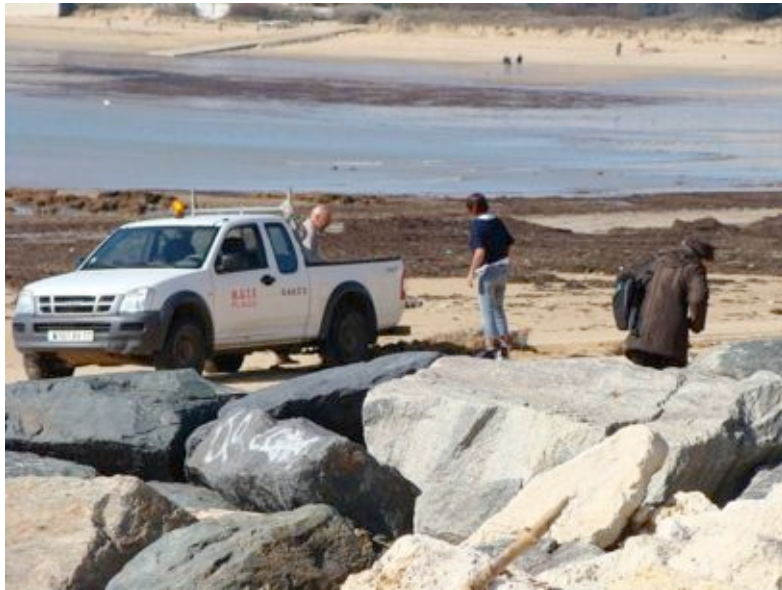
Fig. 40 – Nettoyage de la plage de la Rémigeasse 6 jours après le passage de la tempête.

Ces impacts visuels ne sont pas durables, aussi peut-on considérer que cette tempête n'aura pas d'impacts majeurs sur la qualité du paysage à l'échéance de la saison touristique 2010. Les ouvrages de défense qui gisent sur la face externe des dunes ou sur les estrans seront enlevés par les acteurs en charge de leur entretien. Il en est de même pour l'accumulation de déchets. Les services techniques de la Communauté de Communes de l'île d'Oléron avaient déjà commencé, quelques jours après le passage de la tempête, à nettoyer les plages (fig. 40).

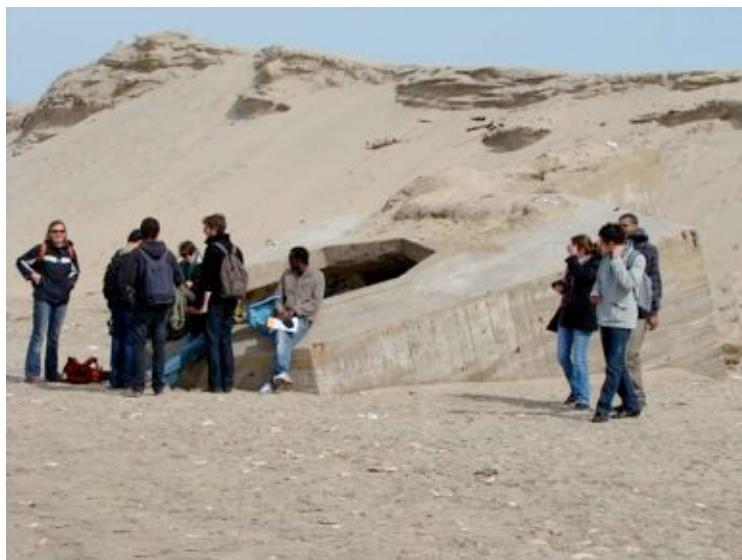
Fig. 41 – État de la falaise taillée dans la dune à La Giraudière trois semaines après la tempête Xynthia. Cette falaise présente une pente nettement moins raide qu'au début du mois de mars. Son profil se régularise progressivement.

En dernier lieu, il est important de noter que les falaises verticales que les vagues de tempête avaient taillées dans les dunes constituent une forme éphémère. Les phénomènes d'éboulement, d'effondrement et de tassement, qui s'opèrent sur une falaise récemment créée, contribuent à rétablir un profil d'équilibre en quelques semaines. Ainsi, trois semaines après la tempête, le profil des dunes avait déjà considérablement changé (fig. 41). Ce phénomène de « cicatrisation » de la dune aura effacé les marques les plus visibles de l'érosion avant l'été. Des enquêtes menées pendant la saison estivale 2009 sur des sites en recul rapide ont d'ailleurs montré que les estivants ne perçoivent pas les marques de l'érosion lorsque celles-ci ne sont pas fraîches.

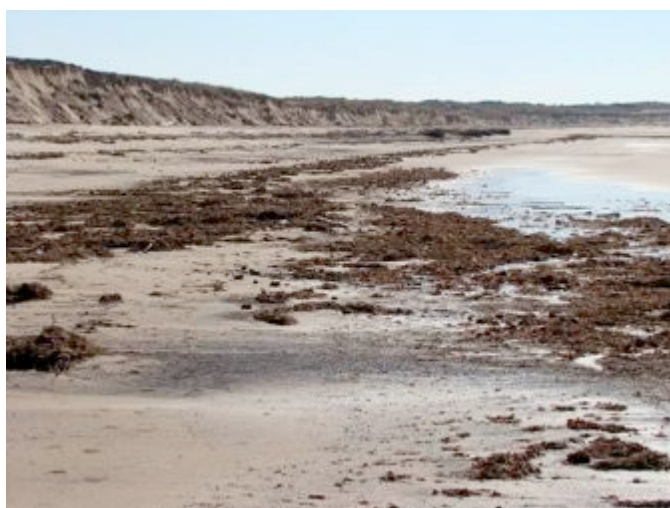
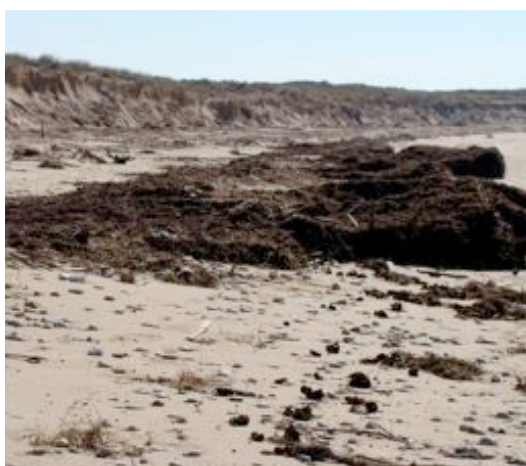
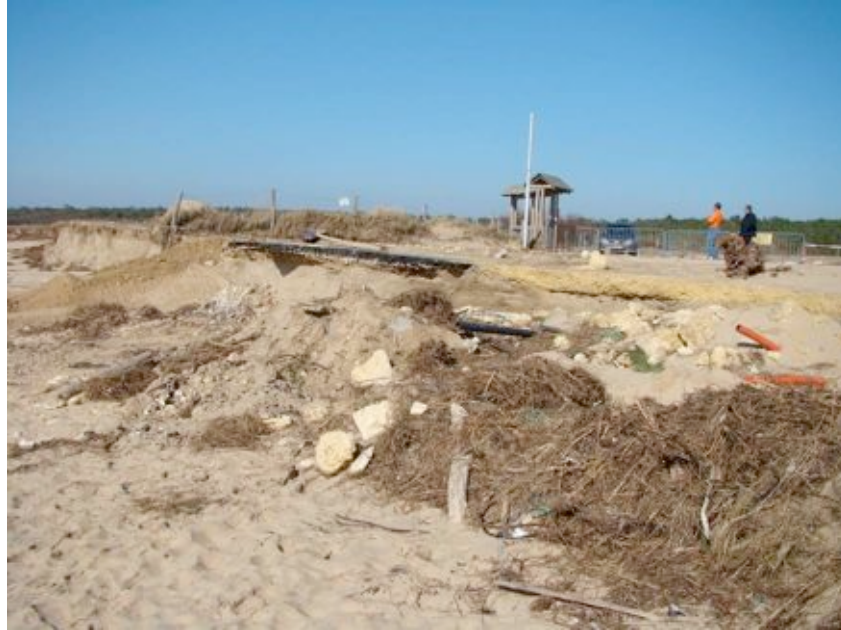
Fig. 42 – Concentration de déchets, principalement d'origine organique, sur la plage des Huttes après la tempête (5 mars 2010).

Fig. 43 – Paquets d'algues et de végétaux arrachés aux dunes sur la plage des Seulières (5 mars 2010).

Fig. 44 – Concentration de déchets, principalement d'origine organique, sur la plage de Vert-Bois après la tempête (5 mars 2010).
